*Piano per l'Eliminazione delle Barriere Architettoniche  
Comune di Latina – perimetro ZTL*

Schede di rilievo e progetto

Arch. Federica Caponera

Febbraio 2022

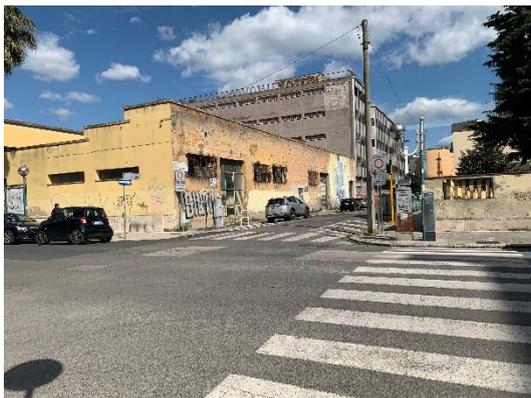
<b>Codice PEBA</b>	<b>C 001.01</b>
	<b>CSN</b>	-
	<b>DUG</b>	Corso
	<b>Denominazione</b>	della Repubblica
	<b>Frazione</b>	Centro urbano
<b>Riferimenti</b>	Dall'Intersezione con via Aurelio Staffi all'intersezione con via Largo Ascianghi.	
<b>Descrizione</b>	Strada ad intenso volume di traffico, unica carreggiata, doppio senso di marcia.	
<b>Criticità</b>	Mancanza di rampe in corrispondenza degli attraversamenti pedonali. Elementi di arredo urbano localizzati in maniera errata sugli angoloni, impediscono di fatto il passaggio degli utenti in sicurezza. Mancanza di segnaletica per i non vedenti. Intervento che richiede costi contenuti.

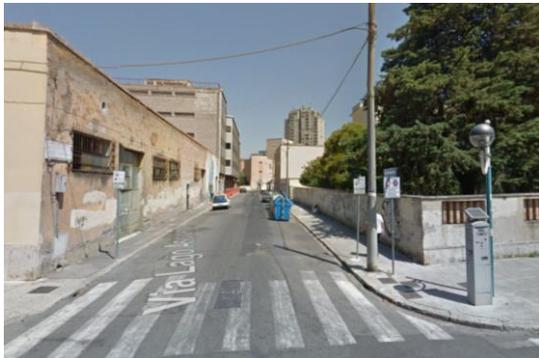
<b>Codice PEBA</b>	<b>C 002.01</b>
	<b>CSN</b>	-
	<b>DUG</b>	Via
	<b>Denominazione</b>	Largo Ascianghi
	<b>Frazione</b>	Centro urbano
<b>Riferimenti</b>	Intersezione con corso della Repubblica	
<b>Descrizione</b>	Tratto di strada ad intenso volume di traffico. Senso unico.	
<b>Criticità</b>	Mancanza di idonei marciapiedi o passaggi pedonali su ambo i lati e di attraversamenti pedonali in sicurezza. Mancanza rampa accesso marciapiede in corrispondenza delle strisce pedonali. Elementi di arredo urbano di ostacolo alla deambulazione. Mancanza di sicurezza per il rischio di investimento da parte dei veicoli in transito per le categorie più svantaggiate.

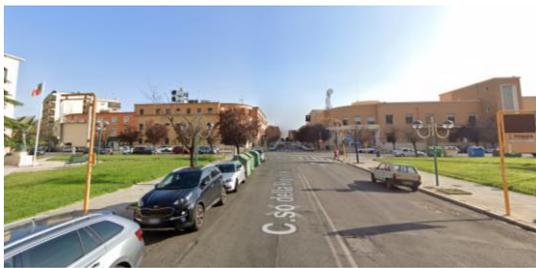
<b>Codice PEBA</b>	<b>C 003.01</b>
	<b>CSN</b>	-
	<b>DUG</b>	Corso
	<b>Denominazione</b>	della Repubblica
	<b>Frazione</b>	Centro urbano
<b>Riferimenti</b>	Dall'Intersezione con via Aurelio Staffi all'incrocio con via Cesare Battisti	
<b>Descrizione</b>	Strada ad intenso volume di traffico, unica carreggiata, doppio senso di marcia.	
<b>Criticità</b>	Lunghe percorrenze senza possibilità di sosta o appoggio per i pedoni. Presenza di segnaletica che in qualche punto ostacola il passaggio sui marciapiedi.

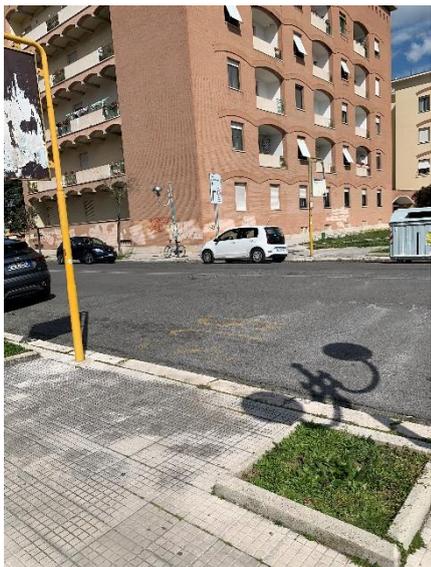
<b>Codice PEBA</b>	<b>C 004.01</b>
	<b>CSN</b>	-
	<b>DUG</b>	Corso
	<b>Denominazione</b>	della Repubblica
	<b>Frazione</b>	Centro urbano
<b>Riferimenti</b>	In prossimità dell'intersezione con via Cesare Battisti	
<b>Descrizione</b>	Strada ad intenso volume di traffico, unica carreggiata, doppio senso di marcia.	
<b>Criticità</b>	In corrispondenza delle fermate autobus e degli attraversamenti pedonali mancano le rampe di salita e discesa dal marciapiede. Mancanza di segnaletica per non vedenti. Poca sicurezza e comfort per il rischio di investimento da parte dei veicoli in transito. Assenza di semafori sonori.

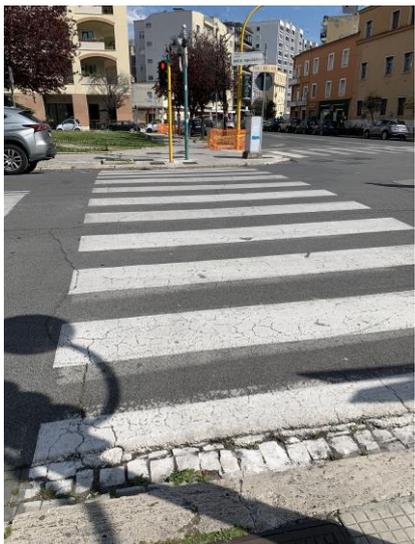
<b>Codice PEBA</b>	<b>C 004.02</b>
	<b>CSN</b>	-
	<b>DUG</b>	Corso
	<b>Denominazione</b>	della Repubblica
	<b>Frazione</b>	Centro urbano
<b>Riferimenti</b>	In prossimità dell'intersezione con via Cesare Battisti	
<b>Descrizione</b>	Strada ad intenso volume di traffico, unica carreggiata, doppio senso di marcia.	
<b>Criticità</b>	In corrispondenza delle fermate autobus e degli attraversamenti pedonali mancano le rampe di salita e discesa per il marciapiede. Mancanza di segnaletica per non vedenti. Poca sicurezza e comfort per il rischio di investimento da parte dei veicoli in transito. Assenza di semafori sonori.

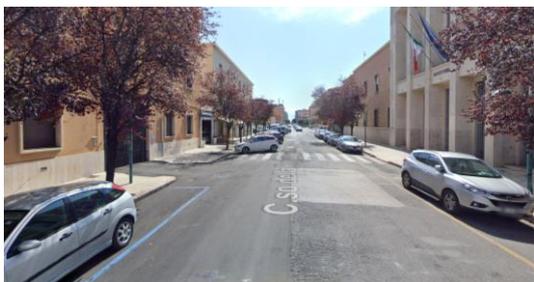
<b>Codice PEBA</b>	<b>C 005.01</b>
	<b>CSN</b>	-
	<b>DUG</b>	Corso
	<b>Denominazione</b>	della Repubblica
	<b>Frazione</b>	Centro urbano
<b>Riferimenti</b>	In corrispondenza della questura	
<b>Descrizione</b>	Strada medio volume di traffico, unica carreggiata, un senso di marcia.	
<b>Criticità</b>	Lunghe percorrenze. Mancanza di segnalazione di interruzione marciapiede. Nel tratto in prossimità dell'ingresso questura assenza di rampa in corrispondenza delle strisce pedonali. Assenza di parcheggi riservati in prossimità dell'ingresso del pubblico ufficio. Assenza di indicazioni sul percorso accessibile di ingresso all'edificio. Presenza di elementi di arredo urbano che ostacolano la fruizione del marciapiede.

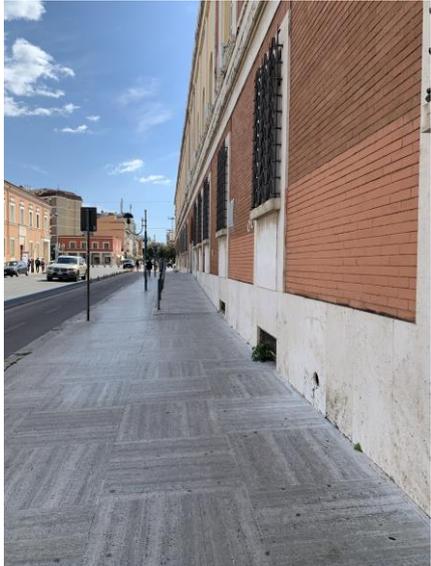
<b>Codice PEBA</b>	006.01
	<b>CSN</b>	-
	<b>DUG</b>	Corso
	<b>Denominazione</b>	della Repubblica
	<b>Frazione</b>	Centro urbano
<b>Riferimenti</b>	In prossimità degli uffici comunali	
<b>Descrizione</b>	Strada medio volume di traffico, unica carreggiata, un senso di marcia.	
<b>Criticità</b>	Lunghe percorrenze. Assenza di panchine e/o appoggi ischiatici che favoriscano la sosta e una più agevole fruizione da parte di tutte le categorie di utenti. Andrebbe aggiornata la segnaletica per il percorso accessibile di ingresso al comune. Presenza di elementi di arredo urbano (colonnine parcheggio, cassonetti, pali indicazioni stradali ecc.) posizionati erroneamente sui marciapiedi.

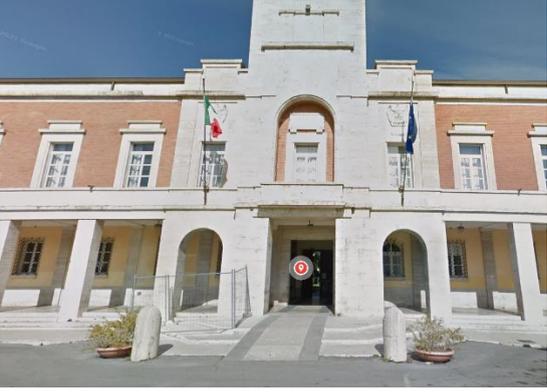
AC01 – Municipio

<b>Codice PEBA</b>	<b>AC 01.01</b>
	<b>CSN</b>	-
	<b>DUG</b>	Piazza
	<b>Denominazione</b>	del Popolo
	<b>Civico</b>	1
	<b>Frazione</b>	Centro urbano
<b>Riferimenti PGT</b>	Attrezzatura collettiva – AC 1	
<b>Denominazione edificio</b>	<b>Municipio</b>	
<b>Ubicazione barriera</b>	Esterno. Piazza antistante il municipio.	
<b>Descrizione</b>	Spazi esterni. Percorsi. Dislivello in corrispondenza della rampa per i disabili di accesso al municipio.	
<b>Conformità</b>	<i>Non conforme.</i> Mancanza di un corrimano sulla rampa di accesso. D.P.R. 503/1996, art. 13; d.m. 236/1989, art. 3.2, 4.2.1 e 8.2.1.	
<b>Accessibilità</b>	<i>Parzialmente accessibile.</i> Inaccessibile a chiunque, in particolare per le persone non vedenti o ipovedenti, per mancanza di sicurezza per l'assenza di un corrimano che espone al rischio di caduta dalla rampa di accesso verso la rampa.	
<b>Interventi di messa a norma</b>	Realizzazione di un parapetto.

<b>Interventi consigliati</b>	Nessuno	
<b>Segnalazioni</b>	Nessuna	
<b>Priorità</b>	Alta

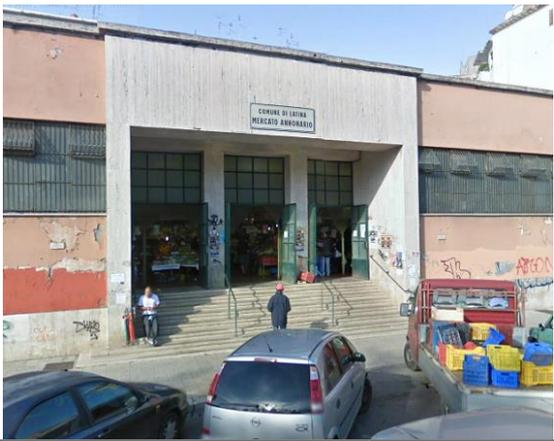
AC02 – Mercato Annonario

<b>Codice PEBA</b>	<b>AC 02.01</b>
	<b>CSN</b>	-
	<b>DUG</b>	Via
	<b>Denominazione</b>	Benvenuto Cellini
	<b>Civico</b>	12-20
	<b>Frazione</b>	Centro urbano
<b>Riferimenti PGT</b>	Attrezzatura collettiva – AC 2	
<b>Denominazione edificio</b>	<b>Mercato Annonario</b>	
<b>Ubicazione barriera</b>	Esterno. Percorso di accesso dal posto auto e dalla fermata dell'autobus.	
<b>Descrizione</b>	Spazi esterni. Percorsi.	
<b>Conformità</b>	<p><i>Non conforme.</i> Il percorso esterno non è accessibile alle persone non vedenti o ipovedenti.</p> <p>D.P.R. 503/1996, art. 13; d.m. 236/1989, art. 3.2, 4.2.1 e 8.2.1; l. n. 68/1999; d.lgs. 81/2008, art. 63, co. 2 e 3.</p>	
<b>Accessibilità</b>	<p><i>Parzialmente accessibile.</i> Inaccessibile alle persone non vedenti o ipovedenti per mancanza di sicurezza, autonomia e comfort per l'assenza di apposita segnaletica e di idonei riferimenti (guide naturali, targhe e mappe Braille, ecc.), per la presenza di dislivelli non evidenziati con variazioni cromatiche e gradini di altezze irregolari.</p>

<b>Interventi di messa a norma</b>	Realizzazione di un percorso accessibile con idonea segnaletica, posa del ciglio lungo il percorso individuato, segnalazione dei dislivelli e di ogni eventuale fonte di pericolo.	
<b>Interventi consigliati</b>	Segnalazione del percorso alle persone non vedenti o ipovedenti con segnaletica tattile a pavimento o mediante la realizzazione di guide naturali sicure accompagnate da mappe e targhe tattili.	
<b>Segnalazioni</b>	Nessuna	
<b>Priorità</b>	Media

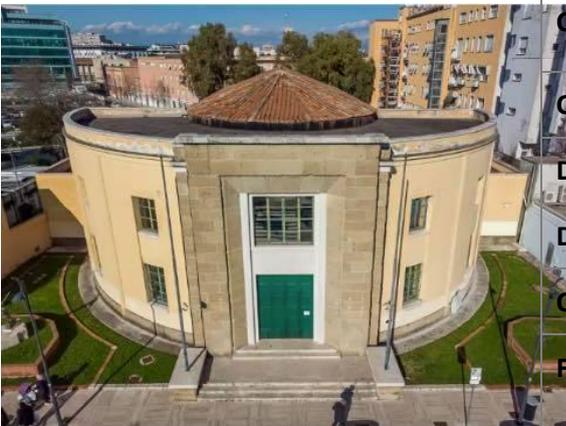
AC 03 – Museo D. Cambellotti

<b>Codice PEBA</b>	<b>AC 03.01</b>
	<b>CSN</b>	-
	<b>DUG</b>	Piazza
	<b>Denominazione</b>	San Marco
	<b>Civico</b>	1
	<b>Frazione</b>	Centro urbano
<b>Riferimenti PGT</b>	Attrezzatura collettiva – AC 3	
<b>Denominazione edificio</b>	<b>Museo Duilio Cambellotti</b>	
<b>Ubicazione barriera</b>	Esterno. Percorso di accesso dal posto auto e dalla fermata dell'autobus.	
<b>Descrizione</b>	Spazi esterni. Percorsi.	
<b>Conformità</b>	<p><i>Non conforme.</i> Il percorso esterno non è accessibile alle persone non vedenti o ipovedenti.</p> <p>D.P.R. 503/1996, art. 13; d.m. 236/1989, art. 3.2, 4.2.1 e 8.2.1; l. n. 68/1999; d.lgs. 81/2008, art. 63, co. 2 e 3.</p>	
<b>Accessibilità</b>	<p><i>Parzialmente accessibile.</i> Inaccessibile alle persone non vedenti o ipovedenti per mancanza di sicurezza, autonomia e comfort per l'assenza di apposita segnaletica e di idonei riferimenti (guide naturali, targhe e mappe Braille, ecc.), per la presenza di dislivelli non evidenziati con variazioni cromatiche.</p>

<b>Interventi di messa a norma</b>	Realizzazione di un percorso accessibile con idonea segnaletica, posa del ciglio che delimita le aiuole lungo il percorso individuato, segnalazione dei dislivelli e di ogni eventuale fonte di pericolo.	
<b>Interventi consigliati</b>	Segnalazione del percorso alle persone non vedenti o ipovedenti con segnaletica tattile a pavimento o mediante la realizzazione di guide naturali sicure accompagnate da mappe e targhe tattili.	
<b>Priorità</b>	Media

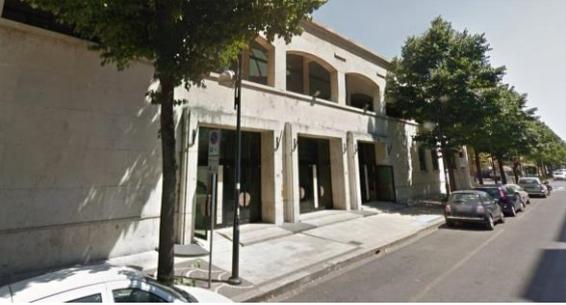
AC04 – Teatro Comunale D’Annunzio

<b>Codice PEBA</b>	<b>AC 04.01</b>
	<b>CSN</b>	-
	<b>DUG</b>	viale
	<b>Denominazione</b>	Umberto I
	<b>Civico</b>	Non presente
	<b>Frazione</b>	Centro urbano
<b>Riferimenti PGT</b>	Attrezzatura collettiva – AC 4	
<b>Denominazione edificio</b>	<b>Teatro Comunale D'Annunzio</b>	
<b>Ubicazione barriera</b>	Interno. Piano terra. Uscita di emergenza.	
<b>Descrizione</b>	Unità ambientali e loro componenti. Porte. Porta esterna doppia di emergenza in metallo e vetro.	
<b>Conformità</b>	<p><i>Non conforme.</i> Uscita di emergenza Inaccessibile alle persone su sedia a ruote o con disabilità motorie temporanee o permanenti.</p> <p>I vetri delle ante delle porte sono collocati ad altezza inferiore a 40 cm dal pavimento. Alle vetrate non è applicato un opportuno segnale all'altezza degli occhi.</p> <p>D.P.R. 503/1996, art. 7 e 18; d.m. 236/1989, art. 4.1.10, 4.6 e 8.1.10; d.lgs. 81/2008, art. 43, co. 1, lett. d); art. 63, co. 2 e 3, all. IV, punto 1.6; d.m. 03/08/2015, allegato 1, punto S.4.5.8; circolare n. 4 del 1 marzo 2002; d.m. 10 marzo 1998, all. I, punto 1.4.5, lett. A), punto 6, all. VIII, lett. d), punto 8.3; lettera circolare prot. n. P880/4122 sott. 54/3C del 18 agosto 2006.</p>

<b>Accessibilità</b>	<p><i>Parzialmente accessibile.</i> La porta è indicata come uscita di emergenza sia dalla segnaletica che nei disegni del piano di evacuazione esposti nell'edificio, ciononostante l'uscita non è accessibile alle persone su sedia a ruote che in caso di emergenza potrebbero trovarsi intrappolate nell'edificio.</p> <p>Inaccessibile alle persone su sedia a ruote per mancanza di sicurezza per il rischio di ferimento a causa della rottura del vetro per urto accidentale con gli appoggia gambe. Inaccessibile alle persone ipovedenti per il rischio di urti con le vetrate delle porte, specialmente in situazioni di panico.</p>	
<b>Interventi di messa a norma</b>	<p>Adeguamento del piano di evacuazione alle persone con disabilità motoria, sensoriale e cognitiva.</p> <p>Innalzamento dell'altezza dei vetri dal pavimento a 40 cm. Applicazione di un opportuno segnale sulle vetrate delle porte all'altezza degli occhi.</p>

<b>Interventi consigliati</b>	Valutare la possibilità di innalzare la superficie vetrata allargando le traverse inferiori delle ante con una fascia metallica di protezione applicata su entrambe le facce.
<b>Segnalazioni</b>	Nessuna
<b>Priorità</b>	Alta

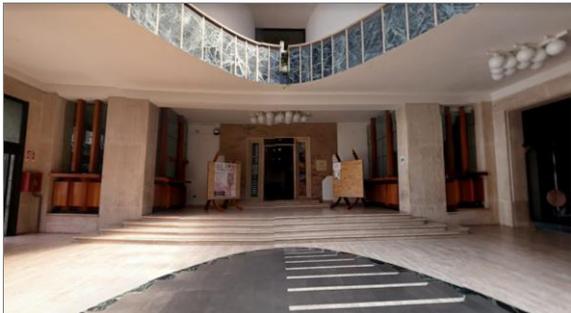
<b>Codice PEBA</b>	<b>AC 04.02</b>
	<b>CSN</b>	-
	<b>DUG</b>	viale
	<b>Denominazione</b>	Umberto I
	<b>Civico</b>	Non presente
	<b>Frazione</b>	Centro urbano
<b>Riferimenti PGT</b>	Attrezzatura collettiva – AC 4	
<b>Denominazione edificio</b>	<b>Teatro Comunale D'Annunzio</b>	
<b>Ubicazione barriera</b>	Interno. Corpo di fabbrica principale.	
<b>Descrizione</b>	Unità ambientali e loro componenti. Scale.	
<b>Conformità</b>	<p><i>Non conforme.</i> Assenza di corrimani su entrambe i lati. Assenza di segnale a pavimento che indica l'inizio e la fine di ciascuna rampa alle persone non vedenti o ipovedenti. I corrimani non sono prolungati di 30 cm oltre il primo e l'ultimo gradino in corrispondenza delle interruzioni della scala.</p> <p>La superficie dei gradini in pietra levigata non sembrerebbe anti-sdruciolevole. Larghezza della rampa e dei pianerottoli insufficiente per il passaggio orizzontale di una barella con una inclinazione massima di 15% lungo l'asse longitudinale.</p> <p>D.P.R. 503/1996, art. 7 e 18; d.m. 236/1989, art. 4.1.10, 4.6 e 8.1.10; l. n. 68/1999; d.lgs. 81/2008, art. 43, co. 1, lett. d); art. 63, co. 2 e 3, all. IV, punto 1.7; circolare n. 4 del 1 marzo 2002; d.m. 10 marzo 1998, all. I, punto 1.4.5, lett. A), punto 6, all. VIII, lett. d), punto 8.3; lettera circolare prot. n. P880/4122 sott. 54/3C del 18 agosto 2006.</p>

<b>Accessibilità</b>	<p><i>Inaccessibile.</i> Inaccessibile a chiunque per mancanza di sicurezza e comfort per l'assenza del corrimano su entrambe i lati e perché questi non sono prolungati di 30 cm oltre il primo e l'ultimo gradino, esponendo al rischio di caduta.</p> <p>Inaccessibile a chiunque per mancanza di sicurezza e comfort per la sdruciolevolezza della superficie dei gradini che espone al rischio di scivolamento e caduta.</p> <p>Inaccessibile alle persone non vedenti o ipovedenti per mancanza di sicurezza, autonomia e comfort per la difficoltà nella percezione delle rampe e dei gradini a causa dell'assenza di segnali che indicano l'inizio e la fine di ciascuna rampa della scala.</p> <p>Inaccessibile alle barelle per mancanza di sicurezza e comfort per la difficoltà del loro trasporto lungo la scala.</p>
----------------------	--

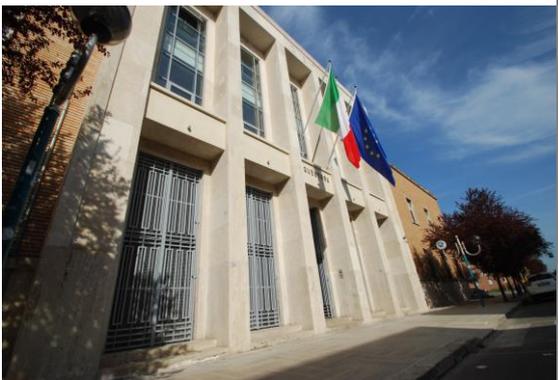
AC 05 – Questura

<b>Codice PEBA</b>	<b>AC 05.01</b>
	<b>CSN</b>	-
	<b>DUG</b>	Corso
	<b>Denominazione</b>	della Repubblica
	<b>Civico</b>	110
	<b>Frazione</b>	Centro urbano
<b>Riferimenti PGT</b>	Attrezzatura collettiva – AC 5	
<b>Denominazione edificio</b>	<b>Questura</b>	
<b>Ubicazione barriera</b>	Esterno. Parcheggio	
<b>Descrizione</b>	Spazi esterni. Posto auto per persone disabili.	
<b>Conformità</b>	<i>Non conforme.</i> (minimo 1 ogni 50 posti auto o frazioni). D.P.R. 503/1996, art. 10; d.m. 236/1989, art. 8.2.3;	
<b>Accessibilità</b>	<i>Parzialmente accessibile.</i> Inaccessibile alle persone con disabilità motorie per mancanza di sicurezza, autonomia e comfort. La mancanza di sicurezza è dovuta al fatto che, nel caso in cui una persona su sedia a ruote si trovi costretta a parcheggiare lontano dall'ingresso, essa è costretta ad attraversare la strada correndo il rischio di essere investita perché poco visibile dai veicoli che manovrano in retro.

<b>Interventi di messa a norma</b>	Realizzazione di posto auto per persone disabili.	
<b>Interventi consigliati</b>	Collocare il posto auto nel punto più vicino all'ingresso dell'impianto sportivo.	
<b>Segnalazioni</b>	Nessuna	
<b>Priorità</b>	Alta

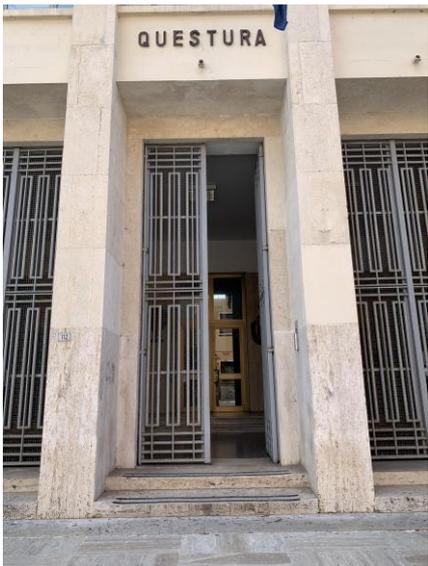
<b>Codice PEBA</b>	<b>AC 05.02</b>
	<b>CSN</b>	-
	<b>DUG</b>	Corso
	<b>Denominazione</b>	Della Repubblica
	<b>Civico</b>	110
	<b>Frazione</b>	Centro urbano
<b>Riferimenti PGT</b>	Attrezzatura collettiva – AC 5	
<b>Denominazione edificio</b>	<b>Questura</b>	
<b>Ubicazione barriera</b>	Esterno. Percorso di accesso dal posto auto e dalla fermata dell'autobus.	
<b>Descrizione</b>	Spazi esterni. Percorsi.	
<b>Conformità</b>	<p><i>Non conforme.</i> Il percorso esterno non è accessibile alle persone non vedenti o ipovedenti.</p> <p>D.P.R. 503/1996, art. 13; d.m. 236/1989, art. 3.2, 4.2.1 e 8.2.1; l. n. 68/1999; d.lgs. 81/2008, art. 63, co. 2 e 3.</p>	
<b>Accessibilità</b>	<p><i>Parzialmente accessibile.</i> Inaccessibile alle persone non vedenti o ipovedenti per mancanza di sicurezza, autonomia e comfort per l'assenza di apposita segnaletica e di idonei riferimenti (guide naturali, targhe e mappe Braille, ecc.), per la presenza di dislivelli non evidenziati con variazioni cromatiche e gradini di altezze irregolari.</p>

<b>Interventi di messa a norma</b>	Realizzazione di un percorso accessibile con idonea segnaletica, posa del ciglio lungo il percorso individuato, segnalazione dei dislivelli e di ogni eventuale fonte di pericolo.	
<b>Interventi consigliati</b>	Segnalazione del percorso alle persone non vedenti o ipovedenti con segnaletica tattile a pavimento o mediante la realizzazione di guide naturali sicure accompagnate da mappe e targhe tattili.	
<b>Segnalazioni</b>	Nessuna	
<b>Priorità</b>	Media

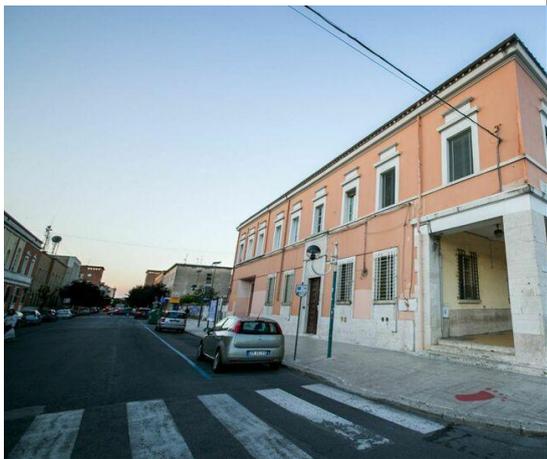
AC06 – Circolo cittadino

<b>Codice PEBA</b>	<b>AC 06.01</b>
	<b>CSN</b>	-
	<b>DUG</b>	Piazza
	<b>Denominazione</b>	del Popolo
	<b>Civico</b>	2
	<b>Frazione</b>	Centro urbano
<b>Riferimenti PGT</b>	Attrezzatura collettiva – AC 6	
<b>Denominazione edificio</b>	<b>Circolo cittadino</b>	
<b>Ubicazione barriera</b>	Esterno. Ingresso.	
<b>Descrizione</b>	Unità ambientali e loro componenti. Scale. Scala anche di emergenza.	
<b>Conformità</b>	<p><i>Non conforme.</i> Assenza di segnale a pavimento che indica l'inizio e la fine di ciascuna rampa alle persone non vedenti o ipovedenti. I corrimani non sono prolungati di 30 cm oltre il primo e l'ultimo gradino.</p> <p>D.P.R. 503/1996, art. 7 e 18; d.m. 236/1989, art. 4.1.10, 4.6 e 8.1.10.</p>	
<b>Accessibilità</b>	<p><i>Inaccessibile.</i> Inaccessibile a chiunque per mancanza di sicurezza e comfort perché i corrimani non sono prolungati di 30 cm oltre il primo e l'ultimo gradino, esponendo al rischio di caduta.</p> <p>Inaccessibile alle persone non vedenti o ipovedenti per mancanza di sicurezza, autonomia e comfort per la difficoltà nella percezione delle rampe e dei gradini a causa dell'assenza di segnali che indicano l'inizio e la fine delle rampe delle scale.</p>

<b>Interventi di messa a norma</b>	Modifica dei terminali entrambe i corrimani in modo che sporgano di 30 cm oltre il primo e l'ultimo gradino della scala. Posa di un segnale a pavimento (fascia di materiale diverso e comunque percepibile anche da parte dei non vedenti), situato almeno a 30 cm dal primo e dall'ultimo scalino, che deve indicare l'inizio e la fine della rampa.	
<b>Interventi consigliati</b>	Nessuno	
<b>Segnalazioni</b>	Nessuna	
<b>Priorità</b>	Media

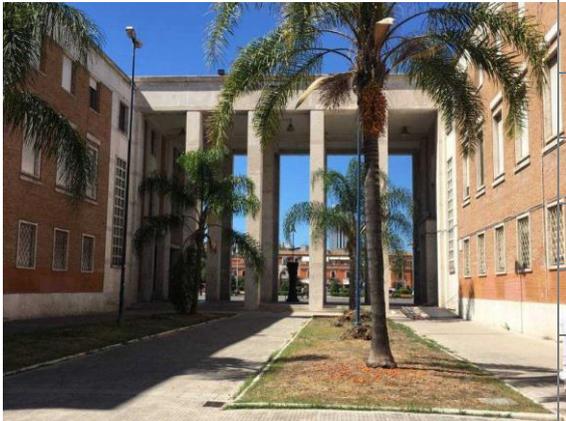
AC07 – Palazzo Intendenza di Finanza

<b>Codice PEBA</b>	<b>AC 07.01</b>
	<b>CSN</b>	-
	<b>DUG</b>	Piazza
	<b>Denominazione</b>	del Popolo
	<b>Civico</b>	Non presente
	<b>Frazione</b>	Centro urbano
<b>Riferimenti PGT</b>	Attrezzatura collettiva – AC 7	
<b>Denominazione edificio</b>	<b>Palazzo dell'Intendenza di Finanza</b>	
<b>Ubicazione barriera</b>	Esterno. Percorso di accesso dal posto auto e dalla fermata dell'autobus.	
<b>Descrizione</b>	Spazi esterni. Percorsi.	
<b>Conformità</b>	<i>Non conforme.</i> Il percorso esterno non è accessibile alle persone non vedenti o ipovedenti. D.P.R. 503/1996, art. 13; d.m. 236/1989, art. 3.2, 4.2.1 e 8.2.1; l. n. 68/1999; d.lgs. 81/2008, art. 63, co. 2 e 3.	
<b>Accessibilità</b>	<i>Parzialmente accessibile.</i> Inaccessibile alle persone non vedenti o ipovedenti per mancanza di sicurezza, autonomia e comfort per l'assenza di apposita segnaletica e di idonei riferimenti (guide naturali, targhe e mappe Braille, ecc.), per la presenza di dislivelli non evidenziati con variazioni cromatiche e gradini di altezze irregolari.

<b>Interventi di messa a norma</b>	Realizzazione di un percorso accessibile con idonea segnaletica, posa del ciglio lungo il percorso individuato, segnalazione dei dislivelli e di ogni eventuale fonte di pericolo.	
<b>Interventi consigliati</b>	Segnalazione del percorso alle persone non vedenti o ipovedenti con segnaletica tattile a pavimento o mediante la realizzazione di guide naturali sicure accompagnate da mappe e targhe tattili.	
<b>Segnalazioni</b>	Nessuna	
<b>Priorità</b>	Media

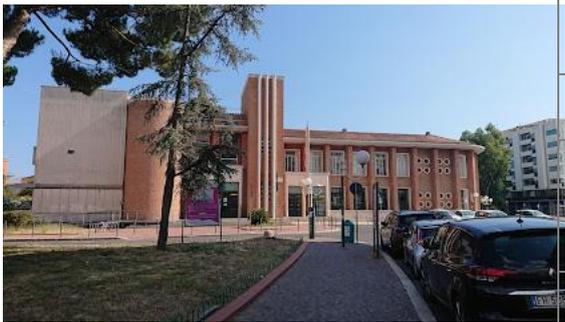
AC 08 – Ufficio postale

<b>Codice PEBA</b>	AC 08.01
	<b>CSN</b>	-
	<b>DUG</b>	P.le
	<b>Denominazione</b>	dei Bonificatori
	<b>Civico</b>	8
	<b>Frazione</b>	Centro urbano
<b>Riferimenti PGT</b>	Attrezzatura collettiva – AC 8	
<b>Denominazione edificio</b>	<b>Ufficio postale</b>	
<b>Ubicazione barriera</b>	Esterno. Percorso di accesso dal posto auto e dalla fermata dell'autobus.	
<b>Descrizione</b>	Spazi esterni. Percorsi.	
<b>Conformità</b>	<p><i>Non conforme.</i> Il percorso esterno non è accessibile alle persone non vedenti o ipovedenti.</p> <p>D.P.R. 503/1996, art. 13; d.m. 236/1989, art. 3.2, 4.2.1 e 8.2.1; l. n. 68/1999; d.lgs. 81/2008, art. 63, co. 2 e 3.</p>	
<b>Accessibilità</b>	<p><i>Parzialmente accessibile.</i> Inaccessibile alle persone non vedenti o ipovedenti per mancanza di sicurezza, autonomia e comfort per l'assenza di apposita segnaletica e di idonei riferimenti (guide naturali, targhe e mappe Braille, ecc.), per la presenza di dislivelli non evidenziati con variazioni cromatiche.</p>

<b>Interventi di messa a norma</b>	Realizzazione di un percorso accessibile con idonea segnaletica, posa del ciglio che delimita le aiuole lungo il percorso individuato, segnalazione dei dislivelli e di ogni eventuale fonte di pericolo.	
<b>Interventi consigliati</b>	Segnalazione del percorso alle persone non vedenti o ipovedenti con segnaletica tattile a pavimento o mediante la realizzazione di guide naturali sicure accompagnate da mappe e targhe tattili.	
<b>Segnalazioni</b>	Nessuna	
<b>Priorità</b>	Media

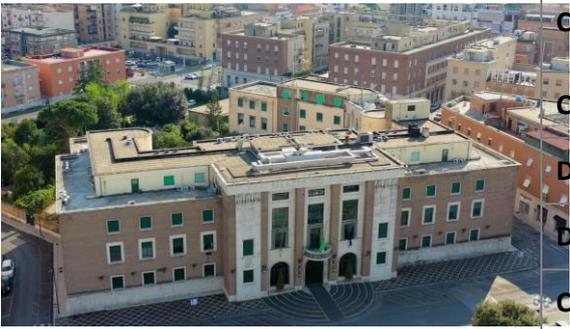
AC09 – Prefettura

<b>Codice PEBA</b>	<b>AC 09.01</b>
	<b>CSN</b>	-
	<b>DUG</b>	Piazza
	<b>Denominazione</b>	della Libertà
	<b>Civico</b>	48
	<b>Frazione</b>	Centro urbano
<b>Riferimenti PGT</b>	Attrezzatura collettiva – AC 9	
<b>Denominazione edificio</b>	<b>Prefettura</b>	
<b>Ubicazione barriera</b>	Esterno. Percorso di accesso dal posto auto e dalla fermata dell'autobus.	
<b>Descrizione</b>	Spazi esterni. Percorsi.	
<b>Conformità</b>	<p><i>Non conforme.</i> Il percorso esterno non è accessibile alle persone non vedenti o ipovedenti.</p> <p>D.P.R. 503/1996, art. 13; d.m. 236/1989, art. 3.2, 4.2.1 e 8.2.1; l. n. 68/1999; d.lgs. 81/2008, art. 63, co. 2 e 3.</p>	
<b>Accessibilità</b>	<p><i>Parzialmente accessibile.</i> Inaccessibile alle persone non vedenti o ipovedenti per mancanza di sicurezza, autonomia e comfort per l'assenza di apposita segnaletica e di idonei riferimenti (guide naturali, targhe e mappe Braille, ecc.), per la presenza di dislivelli non evidenziati con variazioni cromatiche.</p>

<b>Interventi di messa a norma</b>	Realizzazione di un percorso accessibile con idonea segnaletica, posa del ciglio che delimita le aiuole lungo il percorso individuato, segnalazione dei dislivelli e di ogni eventuale fonte di pericolo.	
<b>Interventi consigliati</b>	Segnalazione del percorso alle persone non vedenti o ipovedenti con segnaletica tattile a pavimento o mediante la realizzazione di guide naturali sicure accompagnate da mappe e targhe tattili.	
<b>Priorità</b>	Media

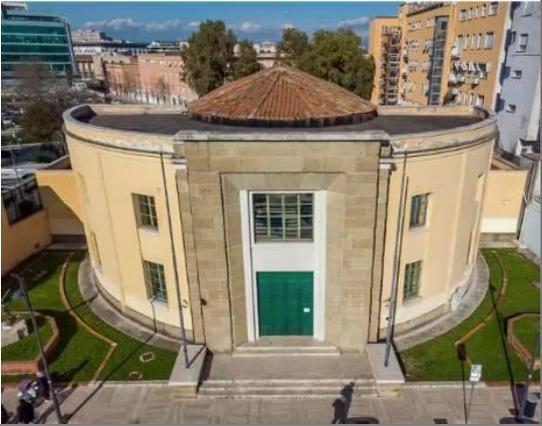
AC 10 – Guardia di Finanza

<b>Codice PEBA</b>	<b>AC 10.01</b>
	<b>CSN</b>	-
	<b>DUG</b>	Piazzale
	<b>Denominazione</b>	Araldo di Crollolanza
	<b>Civico</b>	Non presente
	<b>Frazione</b>	Centro urbano
<b>Riferimenti PGT</b>	Attrezzatura collettiva – AC 10	
<b>Denominazione edificio</b>	<b>Comando provinciale Guardia di finanza</b>	
<b>Ubicazione barriera</b>	Esterno. Percorso di accesso dal posto auto e dalla fermata dell'autobus.	
<b>Descrizione</b>	Spazi esterni. Percorsi.	
<b>Conformità</b>	<p><i>Non conforme.</i> Il percorso esterno non è accessibile alle persone non vedenti o ipovedenti.</p> <p>D.P.R. 503/1996, art. 13; d.m. 236/1989, art. 3.2, 4.2.1 e 8.2.1; l. n. 68/1999; d.lgs. 81/2008, art. 63, co. 2 e 3.</p>	
<b>Accessibilità</b>	<p><i>Parzialmente accessibile.</i> Inaccessibile alle persone non vedenti o ipovedenti per mancanza di sicurezza, autonomia e comfort per l'assenza di apposita segnaletica e di idonei riferimenti (guide naturali, targhe e mappe Braille, ecc.), per la presenza di dislivelli non evidenziati con variazioni cromatiche.</p>

<b>Interventi di messa a norma</b>	Realizzazione di un percorso accessibile con idonea segnaletica, posa del ciglio che delimita le aiuole lungo il percorso individuato, segnalazione dei dislivelli e di ogni eventuale fonte di pericolo.	
<b>Interventi consigliati</b>	Segnalazione del percorso alle persone non vedenti o ipovedenti con segnaletica tattile a pavimento o mediante la realizzazione di guide naturali sicure accompagnate da mappe e targhe tattili.	
<b>Priorità</b>	Media

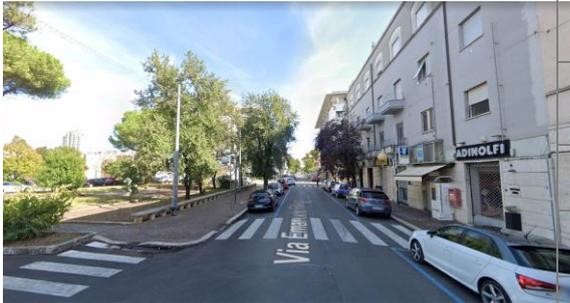
<b>Percorso</b>	<b>1</b>
	<b>Codice PEBA</b>	<b>Pe. 01.01</b>
	<b>CSN</b>	-
	<b>DUG</b>	Via
	<b>Denominazione</b>	E. Filiberto
	<b>Frazione</b>	Centro urbano
<b>Riferimenti</b>	nei pressi di piazza San Benedetto	
<b>Descrizione</b>	marciapiede con profilo irregolare. Inadeguatezza rampe.	
<b>Conformità</b>	<i>Non completamente conforme</i>	
<b>Accessibilità</b>	<p><i>Parzialmente accessibile.</i> Inaccessibile alle persone non vedenti o ipovedenti per mancanza di sicurezza, autonomia e comfort per la difficoltà di orientarsi in uno spazio aperto dai contorni irregolari. La presenza di un attraversamento a raso comporta il rischio di ritrovarsi involontariamente sulla carreggiata.</p> <p>Dallo slargo si dirama anche la rampa di accesso al parcheggio che costituisce un ulteriore fattore di disorientamento.</p>	
<b>Interventi di messa a norma</b>	Realizzazione rampa accesso di almeno 1.20 cm.	
<b>Interventi consigliati</b>	Realizzazione di una guida realizzata con segnaletica tattile a pavimento per vedenti al fine di orientare le persone attraverso lo slargo e di indirizzarle sia lungo la via E. Filiberto, sia verso il parcheggio, sia verso l'attraversamento. Si sconsiglia l'utilizzo di segnaletica colorata per l'impatto negativo sull'estetica della via.

<b>Segnalazioni</b>	Nessuna	
<b>Priorità</b>	media

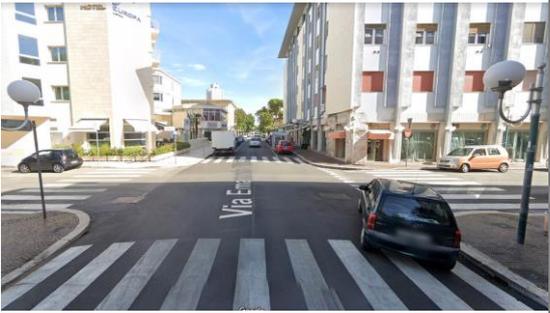
<b>Percorso</b>	<b>1</b>
	<b>Codice PEBA</b>	<b>Pe. 01.02</b>
	<b>CSN</b>	-
	<b>DUG</b>	Via
	<b>Denominazione</b>	E. Filiberto
	<b>Frazione</b>	Centro urbano
<b>Riferimenti</b>	Intersezione con via Vittorio Veneto	
<b>Descrizione</b>	Attraversamento non semaforizzato	
<b>Conformità</b>	<p><i>Non conforme.</i> Sistemi di protezione dei pedoni in corrispondenza dell'attraversamento non idonei ad incanalare il flusso pedonale. Mancanza della segnaletica orizzontale della segnaletica che segnala ai non vedenti l'intersezione tra i percorsi pedonali e quelli carrabili.</p> <p>D.m. 236/1989, art. 4.2.1; d.lgs. 285/1992, art. 40; d.P.R. 495/1992, art. 145.</p>	
<b>Accessibilità</b>	<p><i>Inaccessibile.</i> Inaccessibile a chiunque per mancanza di sicurezza per l'assenza idonee strutture di protezione per incanalare il flusso pedonale lontano dall'intersezione verso l'attraversamento sul lato est dello stesso. Le strutture di protezione, essendo discontinue consentono a chiunque di oltrepassarle venendo meno la funzione di incanalare il flusso pedonale verso l'attraversamento.</p> <p>Inaccessibile ai non vedenti o ipovedenti anche per la tipologia dei sistemi di protezione ad "archetto" la cui traversa inferiore si trova ad un'altezza superiore a 10 cm e per il rischio di attraversamento degli archetti e di trovarsi inconsapevolmente quindi sulla carreggiata provenendo da est.</p>

<b>Interventi di messa a norma</b>	Segnalazione dell'attraversamento ai non vedenti. Sostituzione gli archetti a protezione del pedone con parapetto continuo la cui traversa inferiore sia posta ad un'altezza non superiore a 10 cm per poter essere percepita col bastone delle persone non vedenti o ipovedenti.	
<b>Interventi consigliati</b>	<p>Segnalazione dell'attraversamento con segnaletica tattile a pavimento evidenziata con variazioni cromatiche per non vedenti o ipovedenti.</p> <p>Realizzazione sul lato ovest dell'attraversamento di segnaletica tattile a pavimento che collega la guida naturale costituita dal muro a lato del marciapiede con l'attraversamento.</p> <p>Sostituzione degli archetti a protezione del pedone con parapetto continuo la cui traversa inferiore sia posta ad un'altezza non supe-</p>

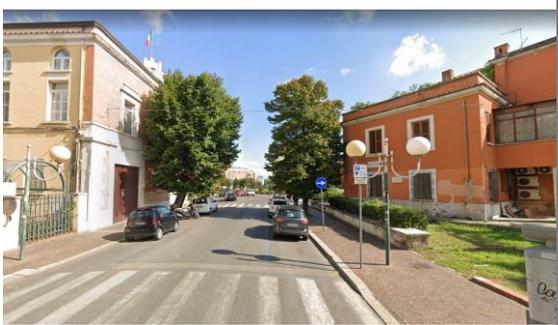
<b>Percorso</b>	<b>1</b>
	<b>Codice PEBA</b>	<b>Pe. 01.03</b>
	<b>CSN</b>	-
	<b>DUG</b>	Via
	<b>Denominazione</b>	E. Filiberto
	<b>Frazione</b>	Centro urbano
<b>Riferimenti</b>	Prossimità piazza del Popolo	
<b>Descrizione</b>	Attraversamento non semaforizzato	
<b>Conformità</b>	<p><i>Non conforme.</i> Mancanza della segnaletica che segnala ai non vedenti l'intersezione tra i percorsi pedonali e quelli carrabili.</p> <p>D.m. 236/1989, art. 4.2.1; d.lgs. 285/1992, art. 40 c. 11. Segnaletica orizzontale in deroga al d.lgs. 285/1992 in base all'art. 13, c. 2 del medesimo decreto.</p>	
<b>Accessibilità</b>	<p><i>Inaccessibile.</i> Inaccessibile a chiunque per mancanza di sicurezza per l'assenza della segnaletica orizzontale. Inaccessibile persone non vedenti o ipovedenti per mancanza di autonomia per l'assenza di apposita segnaletica.</p>	
<b>Interventi di messa a norma</b>	Realizzazione della segnaletica orizzontale e della segnaletica per non vedenti.

<b>Interventi consigliati</b>	Segnalazione dell'attraversamento con segnaletica tattile a pavimento evidenziata con variazioni cromatiche per non vedenti o ipovedenti.	
<b>Segnalazioni</b>	Nessuna	
<b>Priorità</b>	Alta

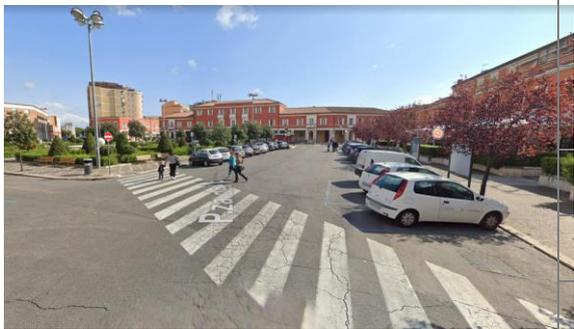
<b>Percorso</b>	<b>2</b>
	<b>Codice PEBA</b>	<b>Pe. 02.01</b>
	<b>CSN</b>	-
	<b>DUG</b>	Piazza
	<b>Denominazione</b>	del Popolo
	<b>Frazione</b>	Centro urbano
<b>Riferimenti</b>	piazza	
<b>Descrizione</b>	Tratto di marciapiede in corrispondenza degli attraversamenti pedonali	
<b>Conformità</b>	<i>Non conforme.</i> Mancanza della segnalazione per i non vedenti che indica l'intersezione tra il percorso pedonale e quello carrabile. D.m. 236/1989, art. 4.2.1 e 8.2.1; d.P.R. 503/1996, art. 4.	
<b>Accessibilità</b>	<p><i>Parzialmente accessibile.</i> Inaccessibile alle persone non vedenti o ipovedenti per mancanza di sicurezza. Lungo il tratto di marciapiede adiacente il parcheggio l'unica guida naturale è rappresentata dal cordolo del marciapiede.</p> <p>Nei passi carrabili viene a mancare anche il cordolo che è sostituito dalla rampa e ciò comporta il venir meno della guida naturale e la possibilità di inciampare.</p>

<b>Interventi di messa a norma</b>	Segnalazione dell'intersezione tra percorsi pedonali e percorsi carrabili alle persone non vedenti o ipovedenti.	
<b>Interventi consigliati</b>	<p>Segnalazione dell'intersezione con segnaletica tattile a pavimento evidenziata con variazioni cromatiche per non vedenti o ipovedenti.</p> <p>Segnalazione del percorso con segnaletica tattile a pavimento con guida rettilinea evidenziata con variazioni cromatiche per non vedenti o ipovedenti.</p>	
<b>Segnalazioni</b>	Nessuna	
<b>Priorità</b>	Media

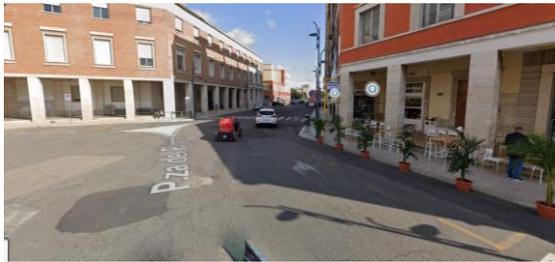
<b>Percorso</b>	<b>2</b>
	<b>Codice PEBA</b>	<b>Pe. 02.02</b>
	<b>CSN</b>	-
	<b>DUG</b>	Via
	<b>Denominazione</b>	A. Diaz
	<b>Frazione</b>	Centro urbano
<b>Riferimenti</b>	Incrocio con piazza de Popolo	
<b>Descrizione</b>	Attraversamenti pedonali	
<b>Conformità</b>	<i>Non conforme.</i> Mancanza della segnalazione per i non vedenti che indica l'intersezione tra il percorso pedonale e quello carrabile. D.m. 236/1989, art. 4.2.1 e 8.2.1; d.P.R. 503/1996, art. 4.	
<b>Accessibilità</b>	<p><i>Parzialmente accessibile.</i> Inaccessibile alle persone non vedenti o ipovedenti per mancanza di sicurezza. Lungo il tratto di marciapiede adiacente il parcheggio l'unica guida naturale è rappresentata dal cordolo del marciapiede.</p> <p>Nei passi carrabili viene a mancare anche il cordolo che è sostituito dalla rampa e ciò comporta il venir meno della guida naturale e la possibilità di inciampare.</p>	
<b>Interventi di messa a norma</b>	Segnalazione dell'intersezione tra percorsi pedonali e percorsi carrabili alle persone non vedenti o ipovedenti.

<b>Interventi consigliati</b>	<p>Segnalazione dell'intersezione con segnaletica tattile a pavimento evidenziata con variazioni cromatiche per non vedenti o ipovedenti.</p> <p>Segnalazione del percorso con segnaletica tattile a pavimento con guida rettilinea evidenziata con variazioni cromatiche per non vedenti o ipovedenti.</p>	
<b>Segnalazioni</b>	Nessuna	
<b>Priorità</b>	Media

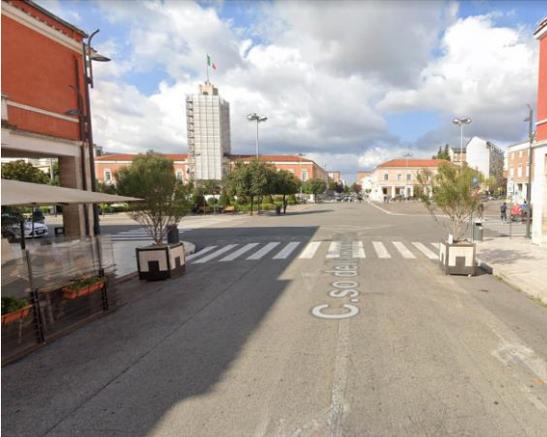
<b>Percorso</b>	<b>3</b>
	<b>Codice PEBA</b>	<b>Pe. 03.01</b>
	<b>CSN</b>	-
	<b>DUG</b>	Corso
	<b>Denominazione</b>	della Repubblica
	<b>Frazione</b>	Centro urbano
<b>Riferimenti</b>	Intersezione con piazza del Popolo.	
<b>Descrizione</b>	Attraversamento non semaforizzato.	
<b>Conformità</b>	<p><i>Non conforme.</i> Non conforme. Mancanza della segnaletica che indica l'attraversamento alle persone non vedenti.</p> <p>D.m. 236/1989, art. 4.2.1; d.lgs. 285/1992, art. 40; d.P.R. 495/1992, art. 145.</p>	
<b>Accessibilità</b>	<p><i>Parzialmente accessibile.</i> Parzialmente accessibile. Inaccessibile alle persone non vedenti o ipovedenti per mancanza di sicurezza e autonomia.</p>	
<b>Interventi di messa a norma</b>	Segnalazione dell'attraversamento ai non vedenti.	
<b>Interventi consigliati</b>	Segnalazione dell'attraversamento con segnaletica tattile a pavimento evidenziata con variazioni cromatiche per non vedenti o ipovedenti.

<b>Segnalazioni</b>	Nessuna	
<b>Priorità</b>	Media

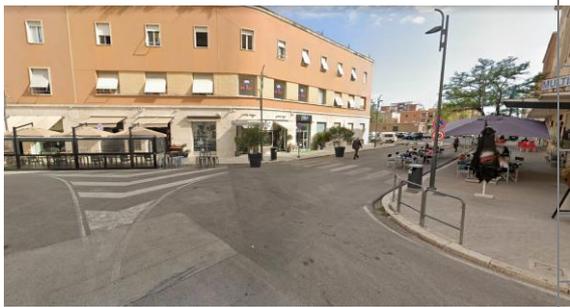
<b>Percorso</b>	<b>4</b>
	<b>Codice PEBA</b>	<b>Pe. 04.01</b>
	<b>CSN</b>	-
	<b>DUG</b>	Via
	<b>Denominazione</b>	E. di Savoia
	<b>Frazione</b>	Centro urbano
<b>Riferimenti</b>	Intersezione con via Umberto I	
<b>Descrizione</b>	Attraversamento non semaforizzato	
<b>Conformità</b>	<p><i>Non conforme.</i> Mancanza di sistemi di protezione che incanalano i pedoni verso l'attraversamento. Mancanza di segnaletica che segnala ai non vedenti l'intersezione tra i percorsi pedonali e quelli carrabili.</p> <p>D.lgs. 285/1992, art. 40. d.P.R. 495/1992, art. 145; d.m. 236/1989, art. 4.2.1 e 8.2.1.</p>	
<b>Accessibilità</b>	<i>Parzialmente accessibile.</i> Inaccessibile per persone non vedenti per la mancanza di sicurezza e autonomia per l'assenza della segnaletica.	
<b>Interventi di messa a norma</b>	Segnalazione dell'attraversamento ai non vedenti o ipovedenti.	
<b>Interventi consigliati</b>	Segnalazione dell'attraversamento con segnaletica tattile a pavimento evidenziata con variazioni cromatiche per non vedenti o ipovedenti.

<b>Segnalazioni</b>	Nessuna	
<b>Priorità</b>	Media

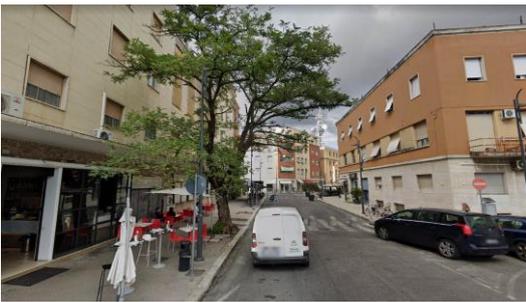
<b>Percorso</b>	<b>5</b>
	<b>Codice PEBA</b>	<b>Pe. 05.01</b>
	<b>CSN</b>	-
	<b>DUG</b>	Via
	<b>Denominazione</b>	Umberto I
	<b>Frazione</b>	Centro urbano
<b>Riferimenti</b>	Intersezione con via E. di Savoia	
<b>Descrizione</b>	Marciapiede con pali e cartelli posti a circa 60 cm dal marciapiede. Arredo urbano.	
<b>Conformità</b>	<p><i>Non conforme.</i> Il cartello ed il palo si trovano sulla traiettoria naturale del marciapiede.</p> <p>D.P.R. 503/1996, art. 9.3 e 4; d.m. 236/1989, art. 4.2.2 e 8.2.2; d.P.R. 503/1996, art. 4.</p>	
<b>Accessibilità</b>	<p><i>Parzialmente accessibile.</i> Inaccessibile a persone non vedenti o ipovedenti per mancanza di sicurezza e comfort. Il dissuasore è d'intralcio ad una persona non vedente o ipovedente che segue la guida naturale del bordo del marciapiede.</p>	
<b>Interventi di messa a norma</b>	Spostare i pali in modo da garantire un passaggio di 1,5 m rispetto al bordo del marciapiede. Ripristinare la regolarità della pavimentazione in asfalto.

<b>Interventi consigliati</b>	Nessuno	
<b>Segnalazioni</b>	Nessuna	
<b>Priorità</b>	Media

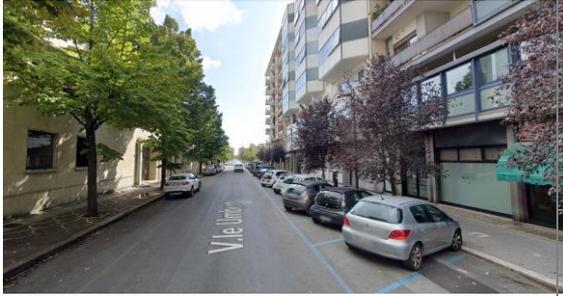
<b>Percorso</b>	<b>5</b>
	<b>Codice PEBA</b>	<b>Pe. 05.02</b>
	<b>CSN</b>	-
	<b>DUG</b>	Via
	<b>Denominazione</b>	Umberto I
	<b>Frazione</b>	Centro urbano
<b>Riferimenti</b>	lungo corso	
<b>Descrizione</b>	Posto auto per disabili a pettine al servizio degli esercizi commerciali.	
<b>Conformità</b>	<i>Non conforme.</i> Mancante. D.P.R. 503/1996, art. 23.	
<b>Accessibilità</b>	<i>Inaccessibile</i>	
<b>Interventi di messa a norma</b>	Realizzazione posto auto per disabili.	
<b>Interventi consigliati</b>	Nessuno	
<b>Segnalazioni</b>	Nessuna	
<b>Priorità</b>	Bassa

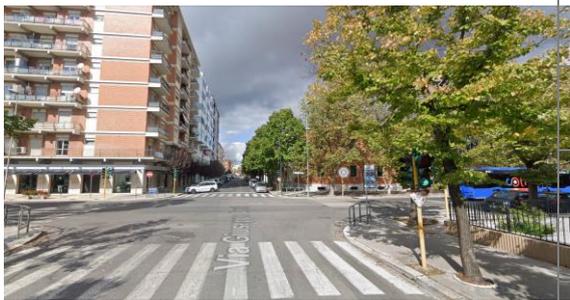
<b>Percorso</b>	<b>5</b>
	<b>Codice PEBA</b>	<b>Pe. 05.03</b>
	<b>CSN</b>	-
	<b>DUG</b>	Via
	<b>Denominazione</b>	Umberto I
	<b>Frazione</b>	Centro urbano
<b>Riferimenti</b>	Incrocio con viale xxi Aprile	
<b>Descrizione</b>	Attraversamenti pedonali	
<b>Conformità</b>	<p><i>Non conforme.</i> Mancanza della segnalazione per i non vedenti che indica l'intersezione tra il percorso pedonale e quello carrabile. D.m. 236/1989, art. 4.2.1 e 8.2.1; d.P.R. 503/1996, art. 4.</p>	
<b>Accessibilità</b>	<p><i>Parzialmente accessibile.</i> Inaccessibile alle persone non vedenti o ipovedenti per mancanza di sicurezza. Lungo il tratto di marciapiede adiacente il parcheggio l'unica guida naturale è rappresentata dal cordolo del marciapiede.</p> <p>Nei passi carrabili viene a mancare anche il cordolo che è sostituito dalla rampa e ciò comporta il venir meno della guida naturale e la possibilità di inciampare.</p>

<b>Interventi di messa a norma</b>	Segnalazione dell'intersezione tra percorsi pedonali e percorsi carrabili alle persone non vedenti o ipovedenti.	
<b>Interventi consigliati</b>	<p>Segnalazione dell'intersezione con segnaletica tattile a pavimento evidenziata con variazioni cromatiche per non vedenti o ipovedenti.</p> <p>Segnalazione del percorso con segnaletica tattile a pavimento con guida rettilinea evidenziata con variazioni cromatiche per non vedenti o ipovedenti.</p>	
<b>Segnalazioni</b>	Nessuna	
<b>Priorità</b>	Media
